# Йетиный кошелек

Кроссовер Volkswagen Tiguan первого поколения уже был героем этой рубрики (АР №2, 2016). А как с возрастом чувствует себя соплатформенная Skoda Yeti 2009–2018 годов выпуска?

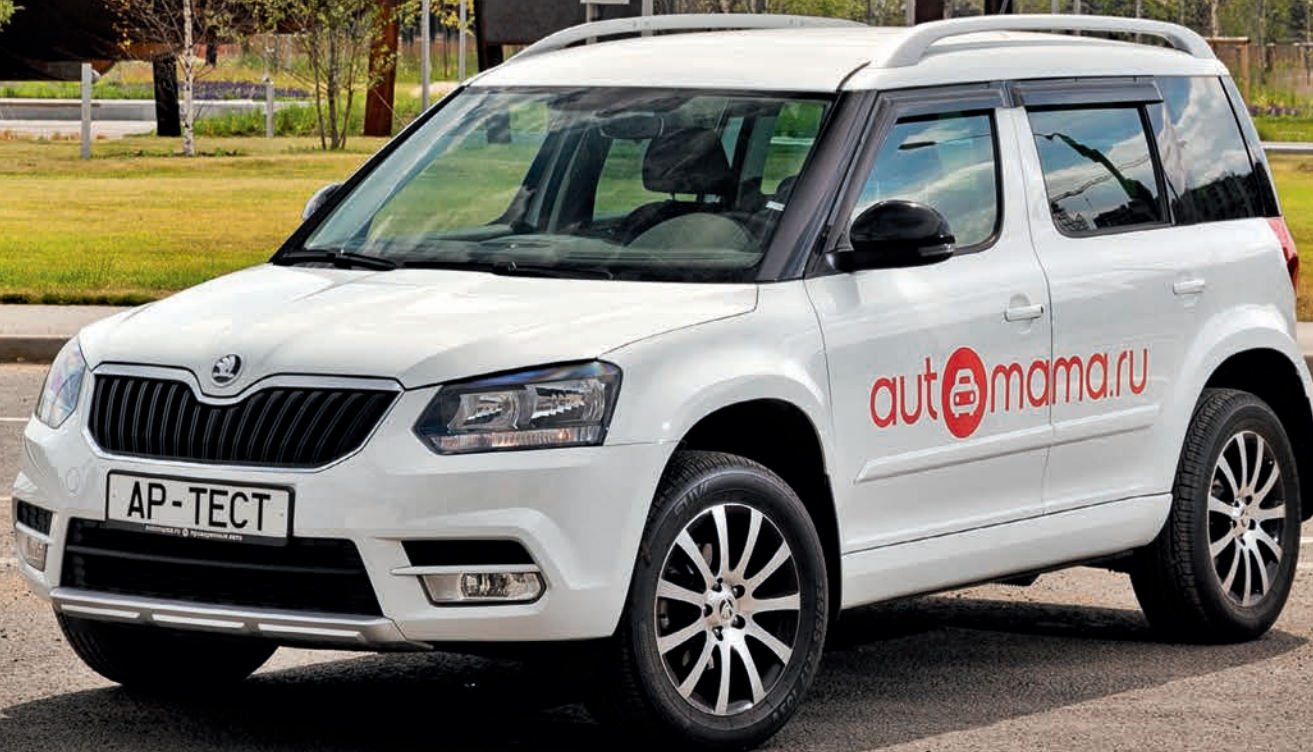
Рестайлинг 2013 года заметно трансформировал внешность. Муфта Haldex сменила генерацию, а в моторную линейку вскоре добавился атмосферник 1.6

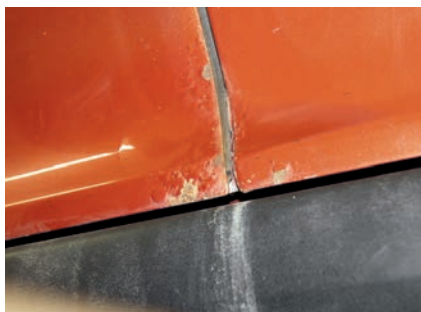
Подобная коррозия на пожилых экземплярах отнюдь не редкость. Белесость на некрашеном пластике порога — следы преступления междверного уплотнителя

И фамильные родимые пятна отошедшей краски на месте вовремя не подкрашенных сколов лишь цветочки. Ягодками созревают вспучивания по низу дверей, а окислы гальванизации остова среднего междверного уплотнителя вьедает

ются белесыми потеками в рельефный пластик порогов — по этим причинам начиная с 2011 года Yeti частенько бывали гарантийными гостями у дилеров. А для экземпляров первых лет выпуска уже настала пора цветения задних крыльев по стыку с бампером и двери багажника.

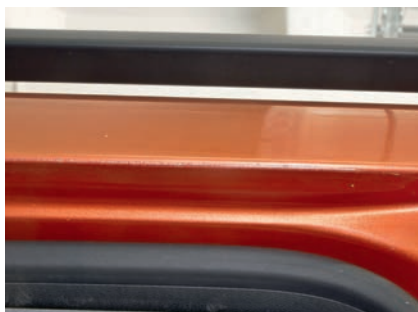
Протертая до грунта краска в дверном проеме — результат трудов уплотнителя

Краске тоже достается от неудачных уплотнителей — протирается до основания в верхней части дверных проемов. Отклеивающиеся антигравийные наклейки на задней арке дилеры регулярно и безвозмездно водворяли

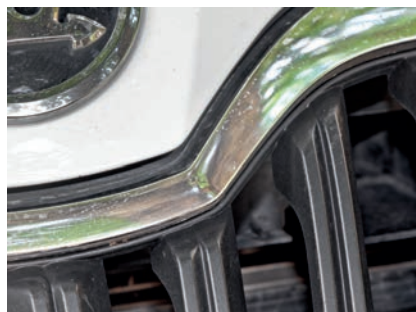
Немногочисленный внешний «хром» теряет лоск через три—пять лет

на место. И хорошо, что «хромированные» детали внешнего декора почти отсутствуют: пузырятся и мутнеют от дорожной химии они охотно. На ранних экземплярах что-то пошло не так и с блестящими элементами внутреннего убранства: дилеры, случалось, меняли осыпавшиеся.

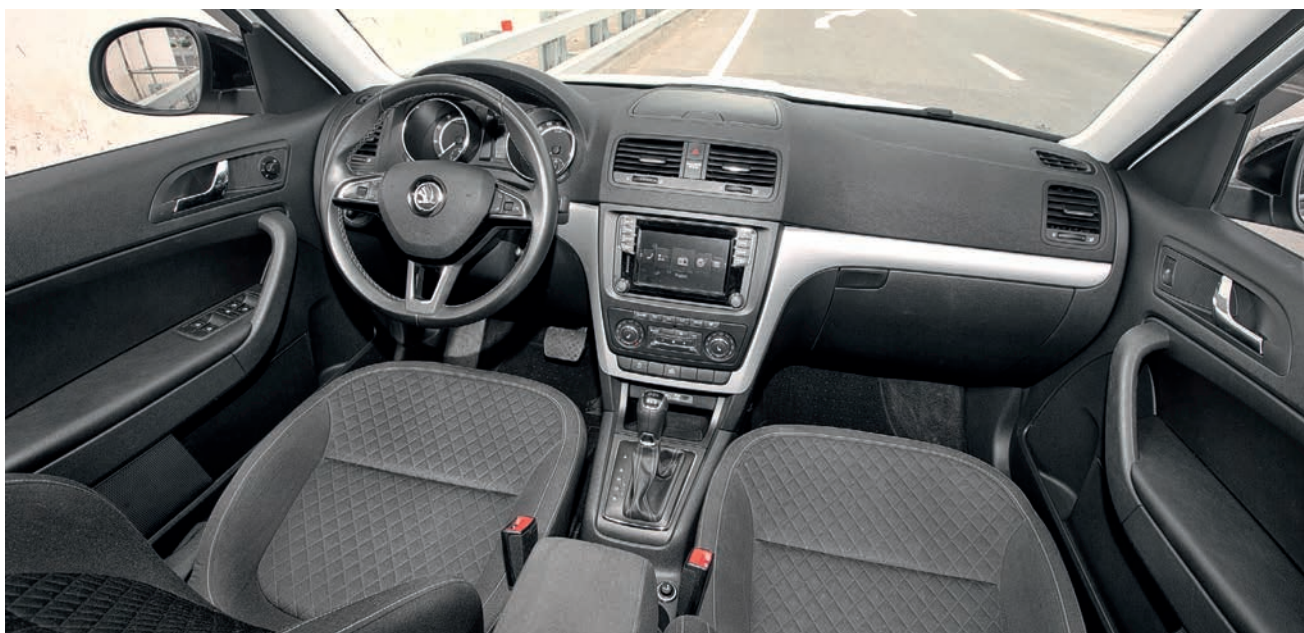
Многие элементы в салоне, включая переднюю панель, поскрипывают смолоду. «Стекла» приборов очень легко царапаются

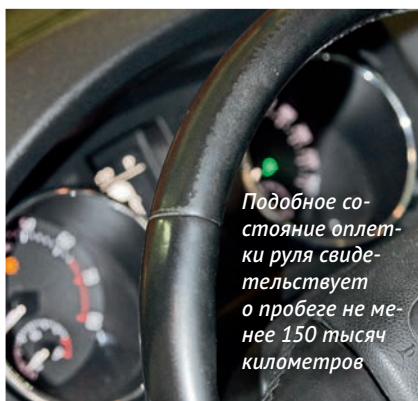
Подобное состояние оплетки руля свидетельствует о пробеге не менее 150 тысяч километров

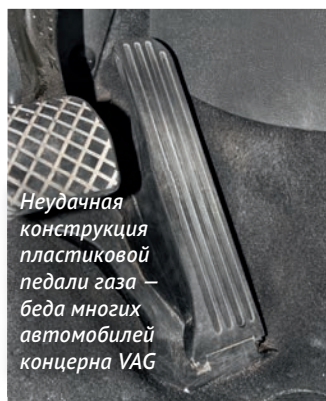
Неудачная конструкция пластиковой педали газа — беда многих автомобилей концерна VAG

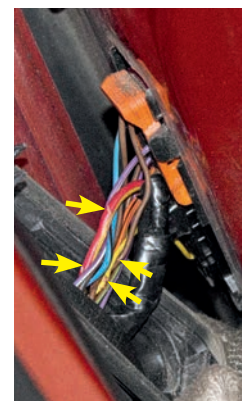
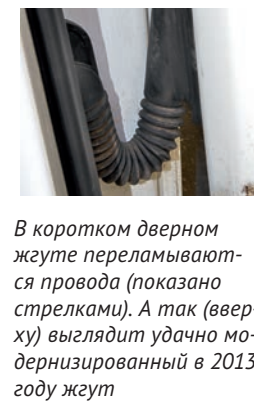
В коротком дверном жгуте переламываются провода (показано стрелками). А так (вверху) выглядит удачно модернизированный в 2013 году жгут

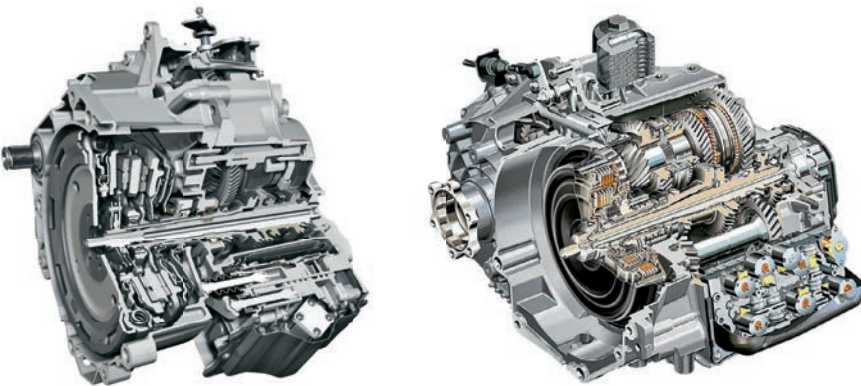
Чем свежее версия семиступенчатого «робота» DQ200, тем меньше с ней проблем

У версий с младшим мотором и семиступенчатым «роботом» DQ200 (или 0AM по внутренней классификации) маховик держится минимум вдвое дольше. Но это не спасло коробку образца 2008 года с сухими сцеплениями LuK от молниеносной потери репутации: немцев угораздило запустить агрегат в серию в сыром виде. Проблемы с мехатроником (2000 евро), дерганный характер, износ сцеплений всего через 40–50 тысяч километров, капризы датчиков и масляного насоса в блоке управления с клапанным механизмом Continental — все это носило массовый характер.

Дилеры в пожарном порядке перепроставляли «мозги» ЭБУ в попытках скорректировать момент смыкания и размыкания дисков по мере их естественного износа, меняли — и часто не по одному разу — пакеты сцеплений (1200 евро), а иногда и коробки целиком (7000 евро). А инженеры тем временем пытались спасти положение с таким энтузиазмом, что ежегодно, а то и дважды в год, стали выдавать новые версии не то что прошивок (их вышло бесчисленное количество), а самих версий DQ200. Со временем характер

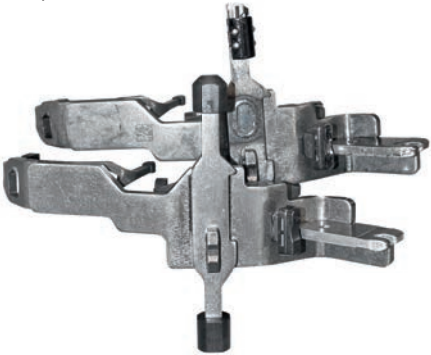
Святая простота: проблему с износом вилки включения заднего хода и шестой передачи в «роботе» DQ200 в 2015 году Volkswagen решил, предельно упростив конструкцию (новая деталь на переднем плане)

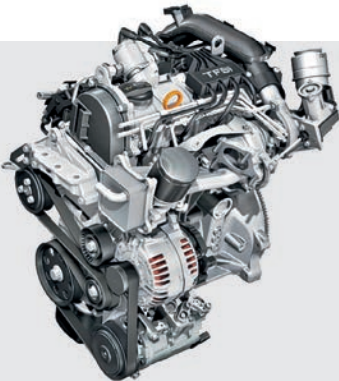
Восьмиклапанник 1.2 серии EA111, в отличие от старшего брата 1.4, имеет не чугунный, а легкосплавный блок цилиндров

Безобразничают и двигатели серии EA111 образца 2010 года объемом 1,4 литра и 1,2 литра (младший вне конкуренции по популярности – с ним без малого половина автомобилей): они вдруг принимаются по-дизельному рокотать через 30–50 тысяч километров! И виновата в этом цепь ГРМ. По замыслу инженеров она рассчитана на весь срок службы моторов (а до капремонта они в состоянии выходить 200–300 тысяч километров). На деле же тонкое и длинное изделие из-за растяжения и попустительства неудачного натяжителя (25 евро) перескакивает через зубья шестерен –

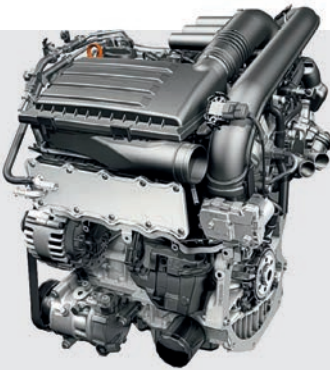
Одна из главных особенностей двигателей серии EA211 (на иллюстрации агрегат 1.4), отличающих их от предшественников, – использование в ГРМ ремня, а не цепи

Видимо устав бороться с цепной напастью, для моторов 1.2 и 1.4 новой серии EA211 у рестайлинговых кроссоверов (10% автомобилей) инженеры использовали беспроблемный ремень. Но и этот агрегат принялся поглощать смазку из-за неудачных поршневых колец. Вдобавок двигатель 1.4 затребовал гарантийной замены ГБЦ с дефектами в направляющих клапанах, к тому же он может внезапно скиснуть из-за клина оси внутреннего перепускного клапана или актуатора турбонагнетателя.

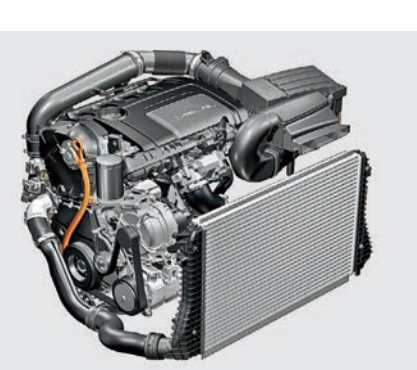
Появившееся в 2008-м второе поколение моторов 1.8 семейства EA888 от многих проблем избавилось после модернизации 2011 года

Впрочем, сие актуально для любых фольксвагеновских «цепных» моторов – включая также весьма популярный (28% автомобилей) топовый для Yeti агрегат 1.8 из второго поколения серии EA888. В нем ГРМ тоже слабоват – особенно у экзemplаров до знаковой модернизации 2011 года, у которых цепь и ее натяжитель (у одного срезало зубья храповика) редко держались дольше 90–100 тысяч километров.

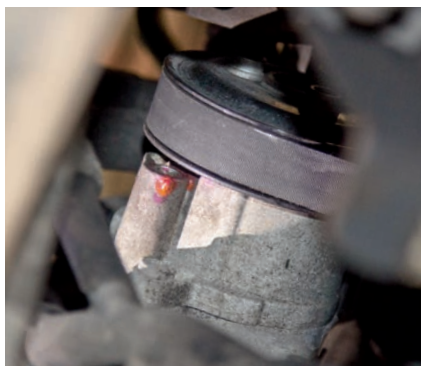
Водяной насос у двигателей 1.2 способен потечь всего через 30–50 тысяч километров

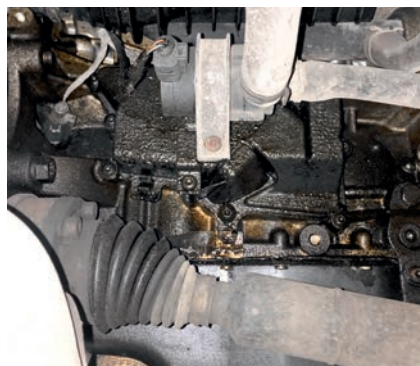
Первопричина подобной неоправданности мотора 1.2 — забившийся маслоотделитель

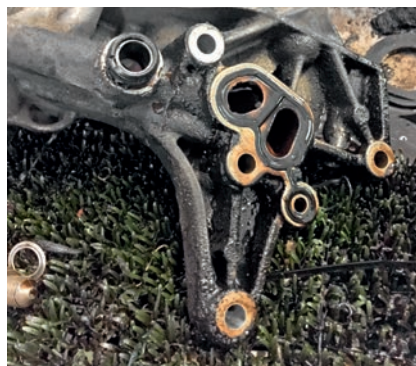
У кронштейна генератора и масляного фильтра двигателя 1.2 — целая коллекция ненадежных прокладок

при неблагоприятном стечении обстоятельств реанимация двигателя с погнутыми клапанами выливается в 2000–3000 евро. Так что характерное позвякивание цепи лучше не игнорировать. Агрегат 1.2 вдобавок способен подхватить насморк через 100–120 тысяч километров: сопливают прокладки общего кронштейна генератора и масляного фильтра. Хворь усугубляется из-за маслоотделителя с пластиковым корпусом: с закоксовавшимся перестает держать герметик. Вдобавок младший мотор преследовали механические и электрические неприятности с регулятором наддува: иной раз всего через 30–40 тысяч километров двигатель ни в какую не соглашался раскручиваться более 1500 об/мин (при этом на экране борткомпьютера высвечивался призыв check engine). Дилеры сперва пытались привести регулятор в чувство установкой дополнительных шайб и перепрограммированием ЭБУ, за-

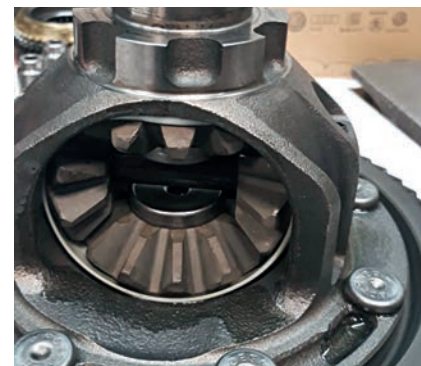
Механические коробки передач слабы подшипником дифференциала

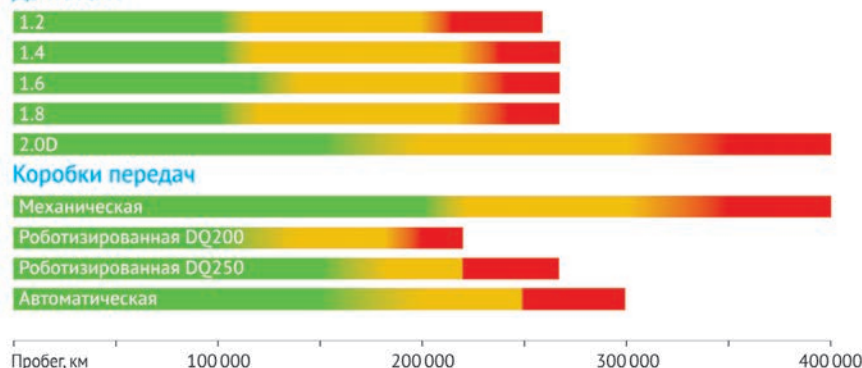
На этой диаграмме мы отметили вероятностные рубежи появления серьезных проблем у основных агрегатов: зеленый цвет означает низкую вероятность, оранжевый — повышенную, красный — высокую. Обрыв линии — максимальный ресурс до капремонта

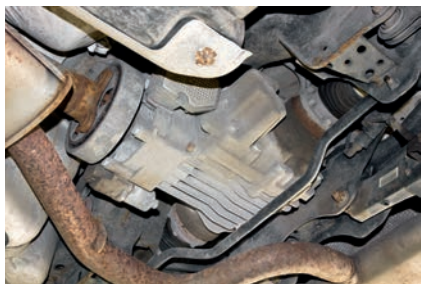
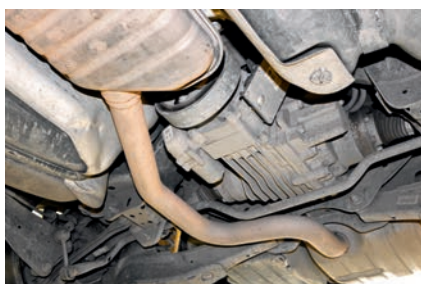
Муфты Haldex четвертого (на верхнем фото) и пятого поколений легко отличить внешне

Что до муфты Haldex четвертого поколения, то масляного фильтра даже нет в номенклатуре оригинальных расходников. Мы берем аналогичный фильтр от такой же муфты с Volvo. И заменой масла не ограничиваемся: прежде снимаем и промываем масляный насос (попутно устанавливая два новых колечка-уплотнения). А в случае с Халдексом пятого поколения нужно не только чистить насос, но и максимально удалять грязь, которая в приличном количестве скапливается в муфте.

В бесппроблемном, по сути, полном приводе (с таковым почти треть кроссоверов) самое хлопотное звено — муфта Haldex. Если агрегат четвертого поколения (3000 евро) через 80–120 тысяч километров то на работу опаздывает, а то и вовсе тихой сапой прогулять норовит, оставив задние колеса без тяги, значит, это отлынивает забившийся продуктами износа фрикционных масляный насос.

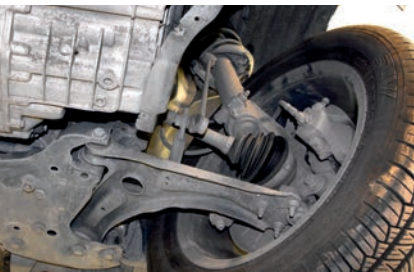
Выносливые шаровые опоры стальных передних рычагов меняются отдельно

Шаровые опоры рекомендую использовать фирменные: ни один из аналогов не является столь же долгоиграющим. Удачные эксперименты с неоригинальными втулками неразборного переднего стабилизатора также не встречались.

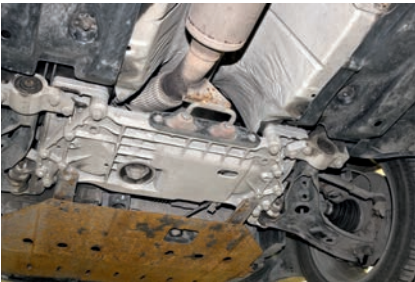
Вот такой передний алюминиевый подрамник на некоторых автомобилях до 2013 года — предпосылка ускоренного выхода из строя сайлент-блоков рычагов

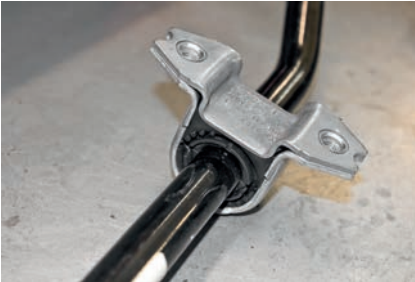
В отличие от задней подвески, при износе втулок передний стабилизатор подлелжит замене в сборе

В подвеске на фоне вышеизложенных перипетий, считай, скуотища. Разве что стойки переднего стабилизатора (по 20 евро оригинальные и от десяти заменители) иной раз не выдерживают и 20–40 тысяч километров (при износе втулок, кстати, придется раскошелиться на... весь фирменный стабилизатор в сборе за 140 евро!). Правда, поначалу у дорестайлинговых кроссоверов с алюминиевым подрамником стремительно изнашивались задние сайлент-блоки (по 30–35 евро) в рычагах передней подвески McPherson. Затем с 2013 года на службу заступил подрамник стальной — и обновленные сочленения стали выдерживать не менее 100–120 тысяч километров. На этот пробег приходится основные хлопоты: могут понадобиться рулевые наконечники (по 40 евро фирменные и от десяти заменители) и амортизаторы — сперва задние (по 70–80 евро фирменные и от 25 имитирующие аналоги), а чуть позже и передние (по 100 евро и 45 соответственно).

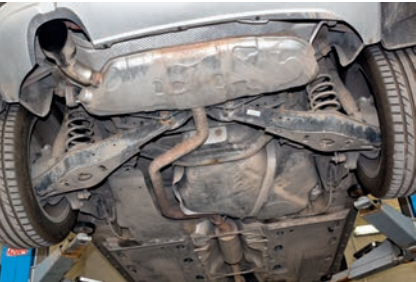
Задние подвески у переднеприводной (на фото) и полноприводной версий — одной конструкции. Из основных «суставов» сади первыми устат соединения продольных тяг

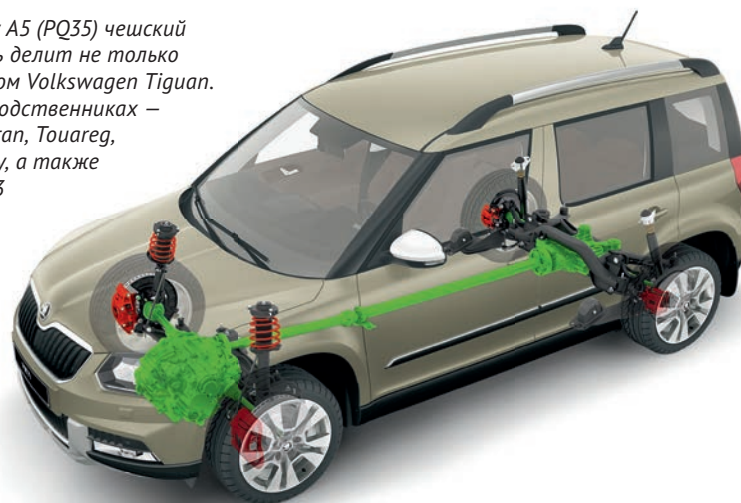
Платформу A5 (PQ35) чешский автомобиль делит не только с кроссовером Volkswagen Tiguan. В дальних родственниках — модели Touran, Touareg, Golf 5, Caddy, а также Audi A3 и Q3
